ST-066D-11 · Rev.2

**Art.
66/D**

**Idrante soprasuolo modello EUR tipo C - 3 sbocchi
profondità 700 mm (DN 100)**

*Dry barrel Pillar hydrant style EUR type C - 3 outlets
depth 700 mm (DN 100)*

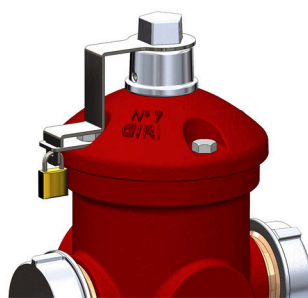
Disponibile a richiesta il dispositivo di bloccaggio antivandalo Art.702

Optional vandal-proof device Art.702

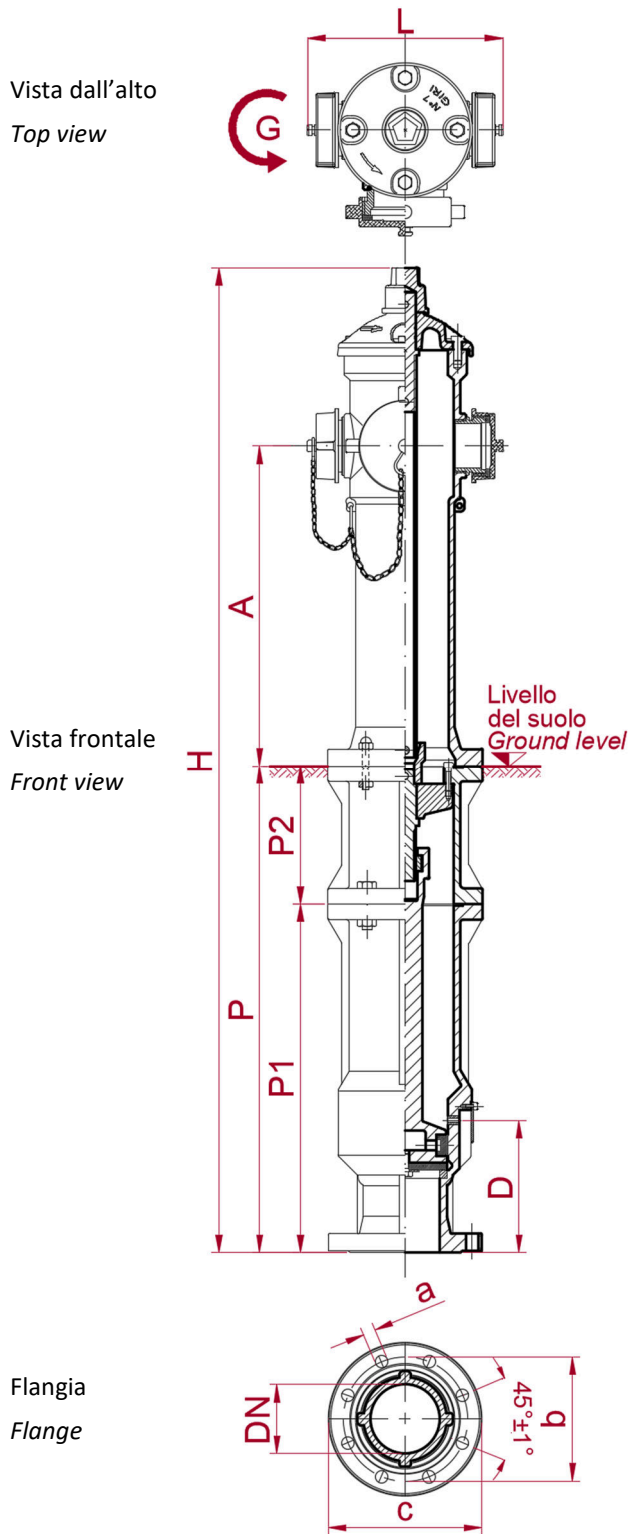
Fig. 1

H	1420mm
A	450mm
P	700mm
P1	500mm
P2	200mm
D	200mm
L	280mm

DN	100mm
a	19mm
b	180mm
c	220mm

1766A.066	77 kg
1766.066	79 kg

Numero di giri per
apertura completa
dell'idrante
Number of turns to fully
open the hydrant

G	7
---	---

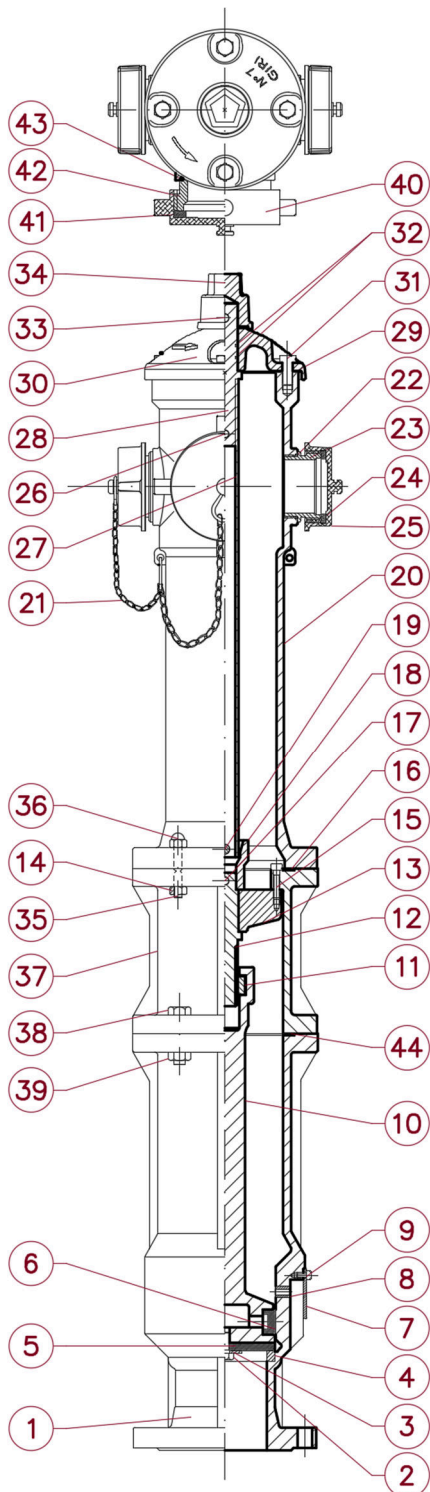
Fig. 2

ID	Descrizione	Description	ID Mater.
1	Scatola valvola	Body valve	D
2	Vite M10	Screw M10	A
3	Rondella	Washer	A
4	Anello Sede	Seat ring	B
5	Guarnizione tenuta	Seat seal	E
6	Guarnizione scarico	Drain seal	E
7	Copriscarico	Drain cover plate	A
8	Boccola scarico	Drain sleeve	B
9	Vite M6	Screw M6	A
10	Otturatore	Obturator	D
11	Madrevite	Female nut	B
12	Albero manovra	Stem	B
13	Traversino sistema rottura	Break system support	D
14	Dado M12	Nut M12	A
15	Vite M8	Screw M8	A
16	Guarnizione Flangia	Flange gasket	E
17	Spina elastica	Pin	C
18	Giunto sistema rottura	Break system coupling	D
19	Alberino innesto giunto	Connecting rod	A
20	Colonna C con 3 sbocchi	Shell type C with 3 outlets	D
21	Catenella	Chain	A
22	O-ring	O-ring	E
23	Attacco UNI DN 70	UNI connection DN 70	B
24	Guarnizione UNI	UNI seal	E
25	Tappo UNI DN 70 forma C	UNI Blind cap DN 70 form C	G
26	Tappo UNI DN 70 forma A	UNI Blind cap DN 70 form A	B
27	Spina elastica	Pin	C

28	Asta	Operating shaft	A
29	Albero di manovra	Hand wheel shaft	B
30	Guarnizione	Seal	E
31	Coperchio a cupola	Hydrant cover	D
32	Vite M12	Screw M12	F
33	O-ring	O-ring	E
34	Spina elastica	Pin	C
35	Pignone di manovra	Operating nut	G
36	Vite speciale per sistema rottura	Breaking system machined screw	F
37	Dado cieco M12	Blind nut M12	F
38	Tronchetto prolunga	Extension	D
39	Vite M14	Screw M14	A
40	Dado M14	Nut M14	A
41	Tappo UNI DN 100 forma B	UNI Blind cap DN 100 form B	G
42	Tappo UNI DN 100 forma B	UNI Blind cap DN 100 form B	B
43	Guarnizione UNI	UNI seal	E
44	Attacco UNI DN 100	UNI connection DN 100	B
45	O-ring	O-ring	E
46	Guarnizione Flangia	Flange gasket	E

ID Mater.	Materiale	Material
A	Acciaio zincato	Galvanized steel
B	Ottone	Brass
C	Acciaio	Steel
D	Ghisa EN GJL 250	Cast iron EN GJL 250
E	NBR	NBR
F	Acciaio inox	Stainless steel
G	Alluminio	Light alloy

Vista dall'alto
Top view

Vista frontale
Front view
