**Art.
66/A**

**Idrante soprasuolo modello EUR tipo A
profondità 900 mm (DN 50)**

*Dry barrel Pillar hydrant style EUR type A
depth 900 mm (DN 50)*

TECHNICAL BULLETIN

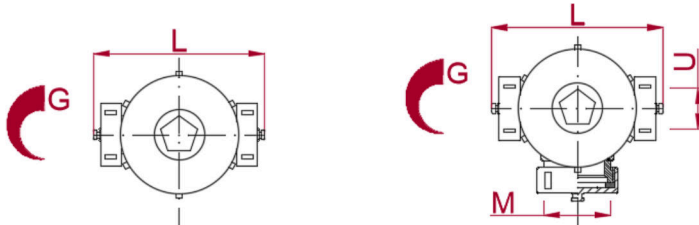
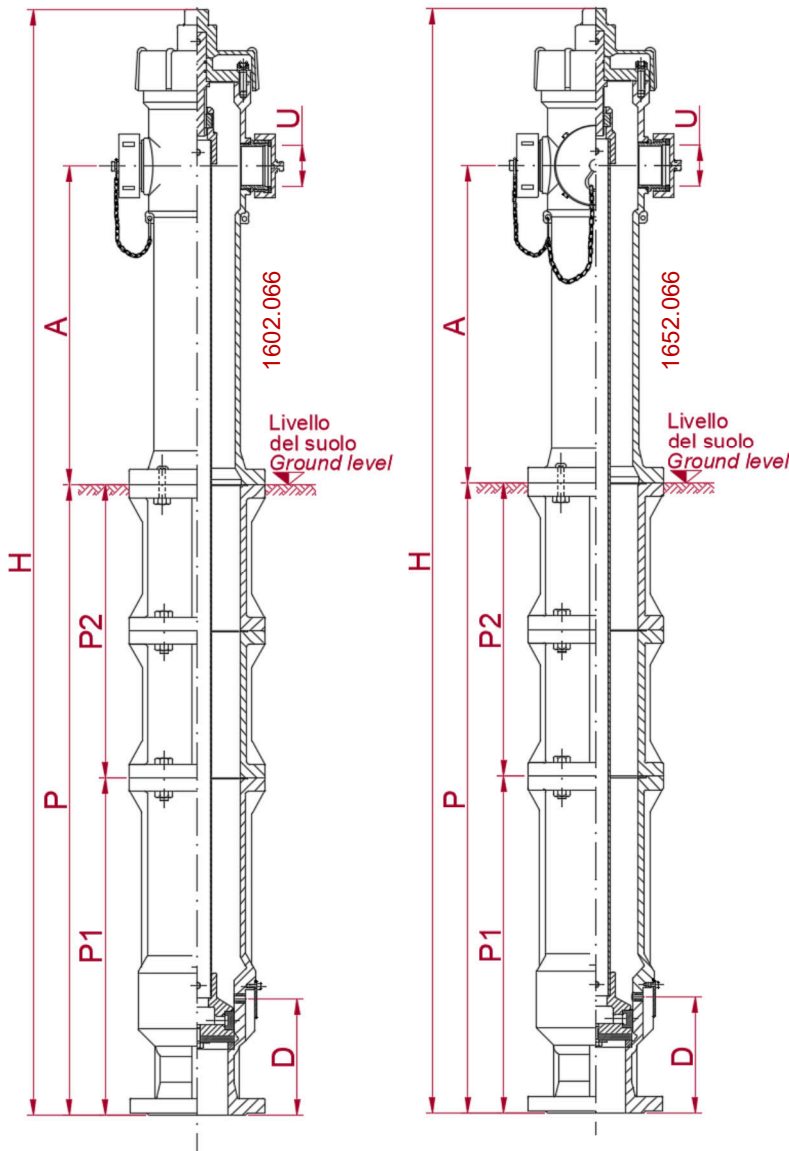
Fig. 1

Vista dall'alto
Top view

Vista frontale
Front view

H	1650mm
A	550mm
P	900mm
P1	500mm
P2	400mm
D	125mm
L	270mm

DN	50mm
a	19mm
b	125mm
c	165mm

Numero di giri per
apertura completa
dell'idrante
Number of turns to fully
open the hydrant

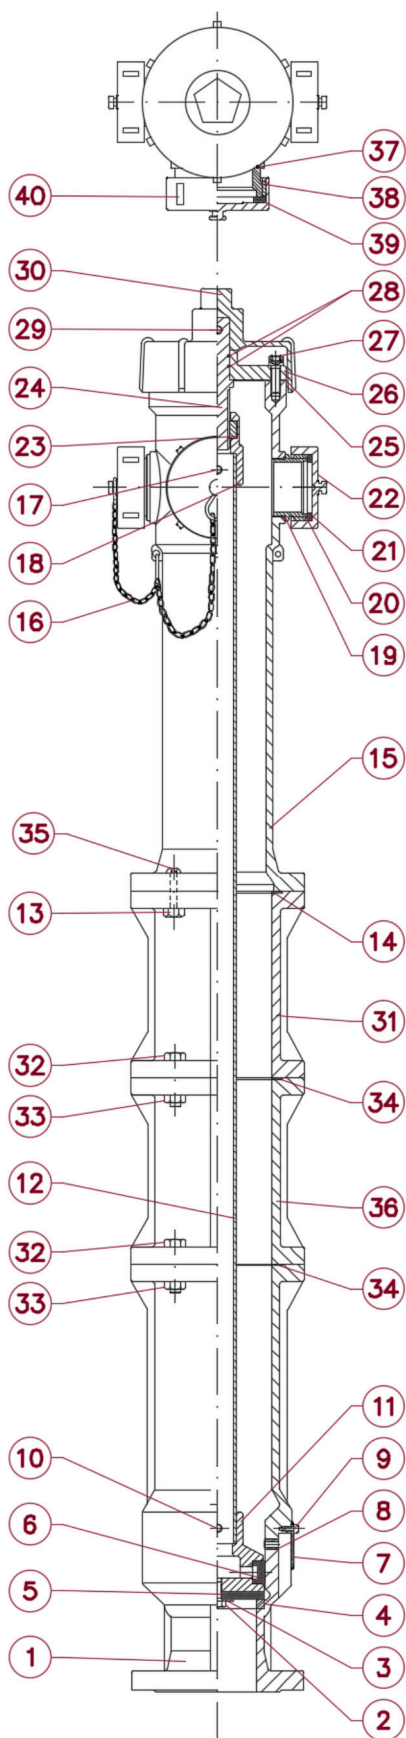
Fig. 2

ID	Descrizione	Description	ID Mater.
1	Scatola valvola	Body valve	D
2	Vite M10	Screw M10	A
3	Rondella	Washer	A
4	Anello Sede	Seat ring	B
5	Guarnizione tenuta	Seat seal	E
6	Guarnizione scarico	Drain seal	E
7	Copriscarico	Drain cover plate	A
8	Boccola scarico	Drain sleeve	B
9	Vite M6	Screw M6	A
10	Spina elastica	Pin	C
11	Otturatore	Obturator	D
12	Asta otturatore	Obturator shaft	A
13	Dado M10	Screw M10	A
14	Guarnizione	Gasket	E
15	Colonna (con 2 o 3 sbocchi)	Shell (with 2 or 3 outlets)	D
16	Catenella	Chain	A
17	Spina elastica	Pin	C
18	Attacco per madrevite	Fitting	D
19	O-ring	O-ring	E
20	Attacco UNI	UNI connection	B
21	Guarnizione UNI	UNI seal	E
22	Tappo	Blind cap	D
23	Madrevite	Female nut	B
24	Albero manovra	Stem	B
25	Guarnizione	Seal	E
26	Coperchio	Hydrant cover	D
27	Vite M10	Screw M10	A
28	O-ring	O-ring	E
29	Spina elastica	Pin	A
30	Cappello di manovra	Hand wheel	D
31	Tronchetto prolunga	Extension	D
32	Vite M10	Screw M10	A

33	Dado M10	Nut M10	A
34	Guarnizione	Gasket	E
35	Vite TBCE M10	Screw TBCE M10	F
36	Tronchetto prolunga	Extension	D
37*	O-ring	O-ring	E
38*	Attacco UNI	UNI connection	B
39*	Guarnizione UNI	UNI seal	E
40*	Tappo	Blind cap	D

ID	Materiale	Material
A	Acciaio zincato	Galvanized steel
B	Ottone	Brass
C	Acciaio	Steel
D	Ghisa EN GJL 250	Cast iron EN GJL 250
E	Gomma sintetica	Synthetic rubber
F	Acciaio INOX	Stainless Steel

COD.	DESCRIZIONE RICAMBI DESCRIPTION OF SPARE PARTS	POSIZIONE DISEGNO (x Quantità inclusa) · vedi fig. 2 DRAWING REFERENCE (x Included pcs.) · see fig. 2											
A0072	Scatola valvola A Body valve A	1(x1)	4(x1)	7(x1)	8(x1)	9(x1)	34(x1)						
M58990ALV	Colonna con due sbocchi Shell with two outlets	15(x1)											
M62865LV	Cappello di manovra Hand wheel	30(x1)											
A0003	Otturatore completo A* Obturator assembly A*	2(x1)	3(x1)	5(x1)	6(x1)	10(x1)	11(x1)	12(x1)	17(x1)	18(x1)	23(x1)	24(x1)	28(x2)
A0035	Asta di manovra con madrevite Stem assembly	23(x1)	24(x1)	28(x2)									
A0087	Set completo Bulloni A Set of bolts A	2(x1)	3(x1)	9(x1)	10(x1)	13(x4)	17(x1)	27(x4)	29(x1)	32(x8)	33(x8)	35(x4)	
A0082	Set completo guarnizioni** Set of seals**	5(x1)	6(x1)	14(x1)	19(x2)	21(x2)	25(x1)	28(x2)	34(x2)				
M62908	Guarnizione tenuta Seat seal	5(x1)											
M58986LV	Tronchetto altezza 200mm* Extension 200mm high*	31(x1)

COD.	DESCRIZIONE RICAMBI DESCRIPTION OF SPARE PARTS	POSIZIONE DISEGNO (x Quantità inclusa) · vedi fig. 2 DRAWING REFERENCE (x Included pcs.) · see fig. 2											
A0072	Scatola valvola A Body valve A	1(x1)	4(x1)	7(x1)	8(x1)	9(x1)	34(x1)						
M62891ALV	Colonna con tre sbocchi Shell with three outlets	15(x1)											
M62865LV	Cappello di manovra Hand wheel	30(x1)											
A0003	Otturatore completo A* Obturator assembly A*	2(x1)	3(x1)	5(x1)	6(x1)	10(x1)	11(x1)	12(x1)	17(x1)	18(x1)	23(x1)	24(x1)	28(x2)
A0035	Asta di manovra con madrevite Stem assembly	23(x1)	24(x1)	28(x2)									
A0087	Set completo Bulloni A Set of bolts A	2(x1)	3(x1)	9(x1)	10(x1)	13(x4)	17(x1)	27(x4)	29(x1)	32(x8)	33(x8)	35(x4)	
A0082	Set completo guarnizioni Set of seals	5(x1)	6(x1)	14(x1)	19(x2)	21(x2)	25(x1)	28(x2)	34(x2)	37(x1)	39(x1)		
M62908	Guarnizione tenuta Seat seal	5(x1)											
M58986LV	Tronchetto altezza 200mm* Extension 200mm high*	31(x1)

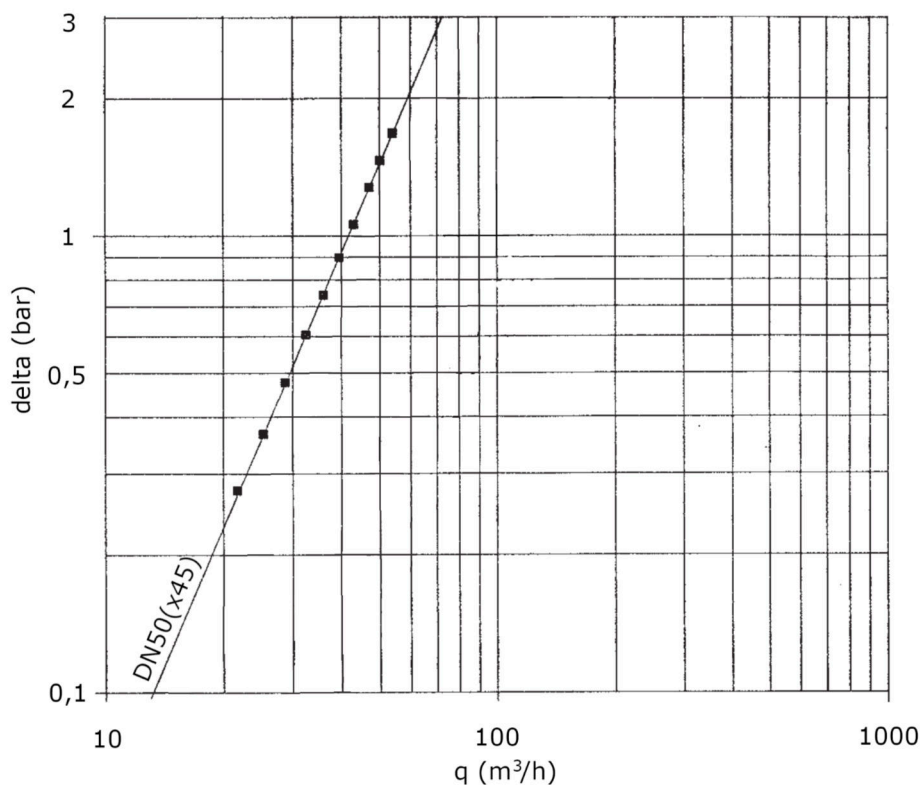
Fig. 3

GRAFICO PERDITA DI CARICO CON UNA BOCCA IN FUNZIONE PRESSURE DROP WITH ONE OUTLET WORKING

Attenzione: il dato è rilevato con l'idrante in posizione orizzontale. Ai fini del calcolo va aggiunta la perdita di carico dovuta alla differenza di quota geometrica.

Remark: the pressure drop has been obtained with hydrant in horizontal position. To calculate the correct value of the pressure drop the figure shall be increased with pressure drop due to height difference between inlet and outlet.

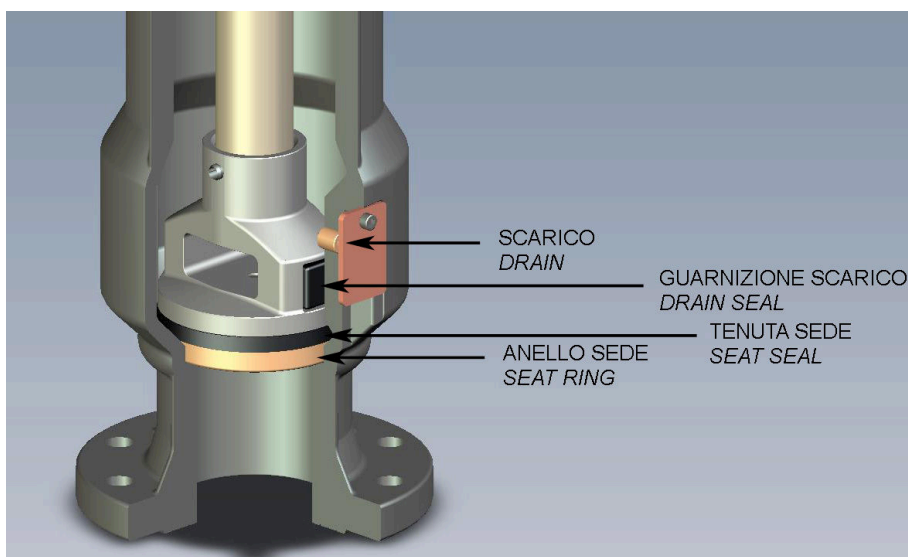
Fig. 4

Informazione importante in merito alla tenuta dell'idrante (vedere fig.4).

- a. Idrante chiuso. L'idrante viene chiuso ma trafila acqua dal foro di drenaggio. Ciò è dovuto ad un difetto di tenuta della sede. La sede è piana ed il deposito di impurità su di essa determina la non perfetta tenuta della guarnizione dell'otturatore. Consigliamo per questo motivo di installare l'idrante con otturatore chiuso ed eseguire dopo l'installazione un'abbondante lavaggio dell'idrante, aprendolo completamente dopo aver rimosso i tappi delle uscite laterali.

- b. Idrante aperto. L'idrante viene aperto e fuoriesce acqua dal drenaggio. Rispetto al problema precedente esce acqua in pressione. Tale problema è banalmente dovuto al fatto che l'idrante non viene aperto completamente. In questa condizione la guarnizione di scarico, che trasla verticalmente durante la fase di apertura, non ha raggiunto il posizionamento di chiusura del foro e quindi l'acqua continua a fuoriuscire. Il problema si risolve quando si ruota il cappello di manovra in direzione di apertura fino a fine corsa.

Important remark about hydrant tightness (see fig.4).

- a. *Hydrant closed. When closing hydrant leak is noticed from water drain. Due to the fact the seat of the valve is plane, sinks and impurities lying on it can cause leakage. It's recommended to keep hydrant closed during installation and during commissioning of the system to fully open the hand wheel with outlets opened in order to prevent this problem*
- b. *Hydrant open. When opening hydrant leak is noticed from water drain. In this case pressure of water is much higher than previous case. This problem is due to the fact the hydrant is not completely open. In this condition the drain seal cannot cover the drain hole and therefore water comes out from drain hole. When rotating the hand wheel the seal goes up but only when hydrant is fully opened the correct position of drain seal is settled. To solve the matter the hand wheel shall be fully open enabling the hydrant to work properly*
