**Art.
66/A**

**Idrante soprasuolo modello EUR tipo C
profondità 1000 mm (DN 65)**

*Dry barrel Pillar hydrant style EUR type C
depth 1000 mm (DN 65)*

TECHNICAL BULLETIN

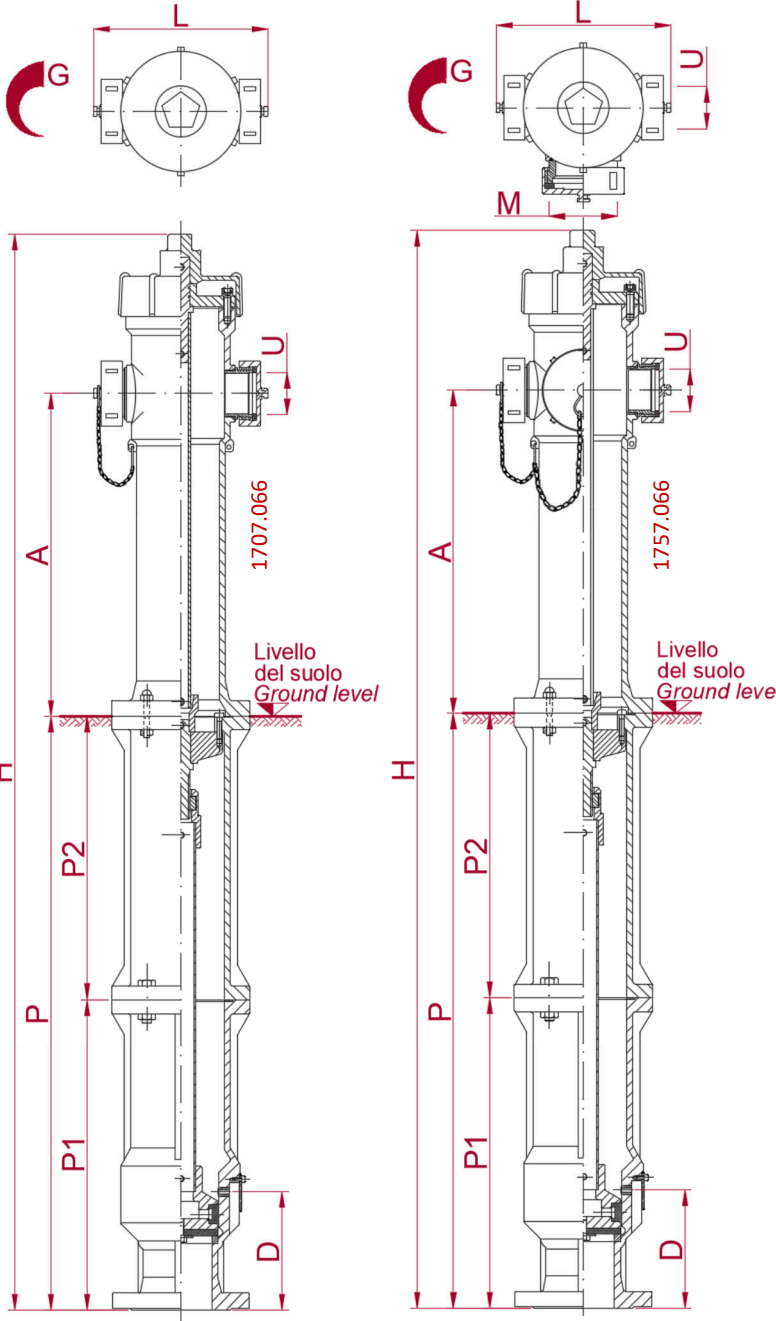
Fig. 1

Vista dall'alto
Top view

Vista frontale
Front view

Flangia
Flange

H	1780mm
A	550mm
P	1000mm
P1	500mm
P2	500mm
D	125mm
L	270mm

DN	65mm
a	19mm
b	145mm
c	187mm

Numero di giri per
apertura completa
dell'idrante
Number of turns to fully
open the hydrant

G	6,5
----------	-----

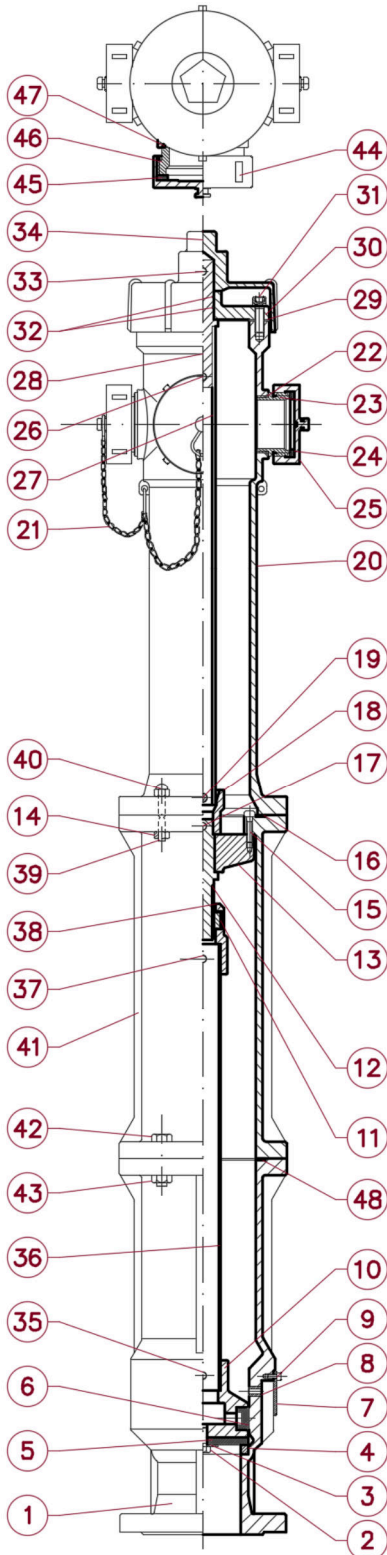
Fig. 2

ID	Descrizione	Description	ID Mater.
1	Scatola valvola	Body valve	D
2	Vite M10	Screw M10	A
3	Rondella	Washer	A
4	Anello Sede	Seat ring	B
5	Guarnizione tenuta	Seat seal	E
6	Guarnizione scarico	Drain seal	E
7	Copriscarico	Drain cover plate	A
8	Boccola scarico	Drain sleeve	B
9	Vite M6	Screw M6	A
10	Otturatore	Obturator	D
11	Madrevite	Female nut	B
12	Albero manovra	Stem	B
13	Traversino sistema rottura	Break system support	D
14	Dado M10	Nut M10	A
15	Vite M8	Screw M8	A
16	Guarnizione Flangia	Flange gasket	E
17	Spina elastica	Pin	C
18	Giunto sistema rottura	Break system coupling	D
19	Alberino innesto giunto	Connecting rod	A
20	Colonna con 2 sbocchi	Shell with 2 outlets	D
21	Catenella	Chain	A
22	O-ring	O-ring	E
23	Attacco UNI DN 70	UNI connection DN 70	B
24	Guarnizione UNI	UNI seal	E
25	Tappo filettato UNI 811	Blind cap threaded to UNI 811	D
26	Spina elastica	Pin	C
27	Asta	Operating shaft	A
28	Albero di manovra	Hand wheel shaft	B

29	Guarnizione	Seal	E
30	Coperchio	Hydrant cover	D
31	Vite M10	Screw M10	A
32	O-ring	O-ring	E
33	Spina elastica	Pin	C
34	Cappello di manovra	Hand wheel	D
35	Spina elastica	Pin	C
36	Asta otturatore	Obturator shaft	A
37	Spina elastica	Pin	C
38	Attacco per madrevite	Fitting	D
39	Vite speciale per sistema rottura	Breaking system special Screw	A
40	Dado cieco M 10	Blind nut M10	F
41	Tronchetto prolunga	Extension	D
42	Vite M10	Screw M10	A
43	Dado M10	Nut M10	A
44*	Tappo filettato UNI 811	Blind cap threaded to UNI 811	D
45*	Guarnizione UNI	UNI seal	E
46*	Attacco UNI DN 100	UNI connection DN 100	B
47*	O-ring	O-ring	E
48	Guarnizione Flangia	Flange gasket	E

ID Mater.	Materiale	Material
A	Acciaio zincato	Galvanized steel
B	Ottone	Brass
C	Acciaio	Steel
D	Ghisa EN GJL 250	Cast iron EN GJL 250
E	Gomma sintetica	Synthetic rubber
F	Acciaio INOX	Stainless Steel

COD.	DESCRIZIONE RICAMBI DESCRIPTION OF SPARE PARTS	POSIZIONE DISEGNO (x Quantità inclusa) · vedi fig. 2 DRAWING REFERENCE (x Included pcs.) · see fig. 2															
A0074	Scatola valvola A Body valve A	1(x1)	4(x1)	7(x1)	8(x1)	9(x1)	16(x1)										
M58983ALV	Colonna con due sbocchi Shell with two outlets	20(x1)															
M62872LV	Cappello di manovra Hand wheel	34(x1)															
A0021	Otturatore completo C Obturator assembly C	2(x1)	3(x1)	5(x1)	6(x1)	10(x1)	11(x1)	12(x1)	13(x1)	15(x2)	17(x1)	18(x1)	35(x1)	36(x1)	37(x1)	38(x1)	
A0039	Asta di manovra C Stem assembly C	19(x1)	26(x1)	27(x1)	28(x1)	32(x2)											
A0093	Kit ripristino sistema rottura Break system replacement kit	14(x4)	16(x1)	39(x4)	40(x4)												
A0098	Set completo Bulloni Set of bolts	2(x1)	3(x1)	9(x1)	14(x4)	15(x2)	17(x1)	26(x1)	31(x4)	33(x1)	35(x1)	37(x1)	39(x4)	40(x4)	42(x4)	43(x4)	
A0083	Set completo guarnizioni * Set of seals *	5(x1)	6(x1)	16(x1)	22(x2)	24(x2)	29(x1)	32(x2)	48(x1)

COD.	DESCRIZIONE RICAMBI DESCRIPTION OF SPARE PARTS	POSIZIONE DISEGNO (x Quantità inclusa) · vedi fig. 2 DRAWING REFERENCE (x Included pcs.) · see fig. 2															
A0074	Scatola valvola A Body valve A	1(x1)	4(x1)	7(x1)	8(x1)	9(x1)	16(x1)										
M59005ALV	Colonna con tre sbocchi Shell with three outlets	20(x1)															
M62872LV	Cappello di manovra Hand wheel	34(x1)															
A0021	Otturatore completo C Obturator assembly C	2(x1)	3(x1)	5(x1)	6(x1)	10(x1)	11(x1)	12(x1)	13(x1)	15(x2)	17(x1)	18(x1)	35(x1)	36(x1)	37(x1)	38(x1)	
A0039	Asta di manovra C Stem assembly C	19(x1)	26(x1)	27(x1)	28(x1)	32(x2)											
A0093	Kit ripristino sistema rottura Break system replacement kit	14(x4)	16(x1)	39(x4)	40(x4)												
A0098	Set completo Bulloni Set of bolts	2(x1)	3(x1)	9(x1)	14(x4)	15(x2)	17(x1)	26(x1)	31(x4)	33(x1)	35(x1)	37(x1)	39(x4)	40(x4)	42(x4)	43(x4)	
A0083	Set completo guarnizioni Set of seals	5(x1)	6(x1)	16(x1)	22(x2)	24(x2)	29(x1)	32(x2)	45(x1)	47(x1)	48(x1)

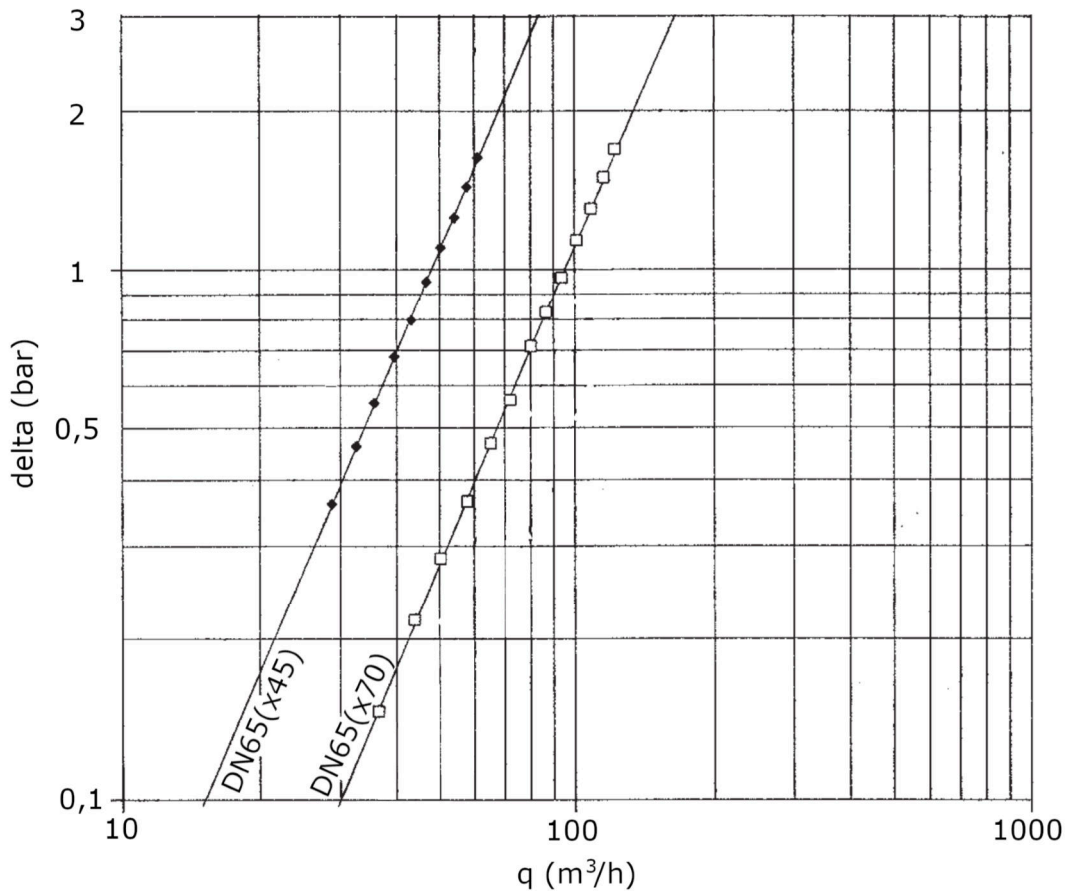
Fig. 3

GRAFICO PERDITA DI CARICO CON UNA BOCCA IN FUNZIONE

PRESSURE DROP WITH ONE OUTLET WORKING

DN65(X70) - idrante DN65 con sbocchi UNI 70 — hydrant DN65 with outlets UNI 70

DN65(X45) - idrante DN65 con sbocchi UNI 45 — hydrant DN65 with outlets UNI 45

Attenzione: il dato è rilevato con l'idrante in posizione orizzontale. Ai fini del calcolo va aggiunta la perdita di carico dovuta alla differenza di quota geometrica.

Remark: the pressure drop has been obtained with hydrant in horizontal position. To calculate the correct value of the pressure drop the figure shall be increased with pressure drop due to height difference between inlet and outlet.

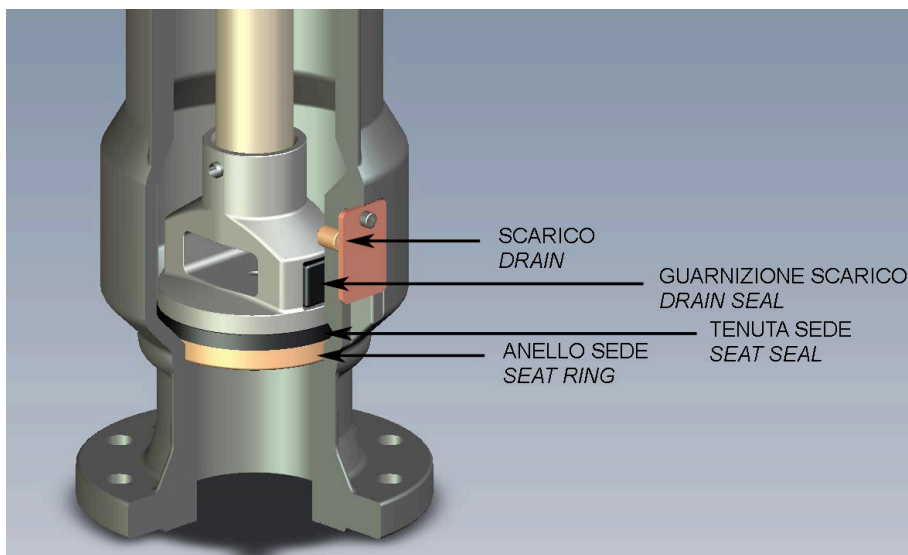
Fig. 4

Important remark about hydrant tightness (see fig.4).

Troubleshooting: during commissioning of hydrant some installers claim that hydrant leaks from drainage hole. All hydrants are carefully tested after assembling and so only exceptionally leakage is due to production fault. The leakage may occur in two different cases:

- a. *Hydrant closed. When closing hydrant leak is noticed from water drain. Due to the fact the seat of the valve is plane, sinks and impurities lying on it can cause leakage. It's recommended to keep hydrant closed during installation and during commissioning of the system to fully open the hand wheel with outlets opened in order to prevent this problem*
- b. *Hydrant open. When opening hydrant leak is noticed from water drain. In this case pressure of water is much higher than previous case. This problem is due to the fact the hydrant is not completely open. In this condition the drain seal cannot cover the drain hole and therefore water comes out from drain hole. When rotating the hand wheel the seal goes up but only when hydrant is fully opened the correct position of drain seal is settled. To solve the matter the hand wheel shall be fully open enabling the hydrant to work properly*

Informazione importante in merito alla tenuta dell'idrante (vedere fig.4).

- a. Idrante chiuso. L'idrante viene chiuso ma trafila acqua dal foro di drenaggio. Ciò è dovuto ad un difetto di tenuta della sede. La sede è piana ed il deposito di impurità su di essa determina la non perfetta tenuta della guarnizione dell'otturatore. Consigliamo per questo motivo di installare l'idrante con otturatore chiuso ed eseguire dopo l'installazione un'abbondante lavaggio dell'idrante, aprendolo completamente dopo aver rimosso i tappi delle uscite laterali.

- b. Idrante aperto. L'idrante viene aperto e fuoriesce acqua dal drenaggio. Rispetto al problema precedente esce acqua in pressione. Tale problema è banalmente dovuto al fatto che l'idrante non viene aperto completamente. In questa condizione la guarnizione di scarico, che trasla verticalmente durante la fase di apertura, non ha raggiunto il posizionamento di chiusura del foro e quindi l'acqua continua a fuoriuscire. Il problema si risolve quando si ruota il cappello di manovra in direzione di apertura fino a fine corsa.
