ST-066D-05 · Rev.1

**Idrante soprasuolo modello EUR tipo A - 3 sbocchi
profondità 700 mm (DN 100)**

*Dry barrel Pillar hydrant style EUR type A - 3 outlets
depth 700 mm (DN 100)*

TECHNICAL BULLETIN

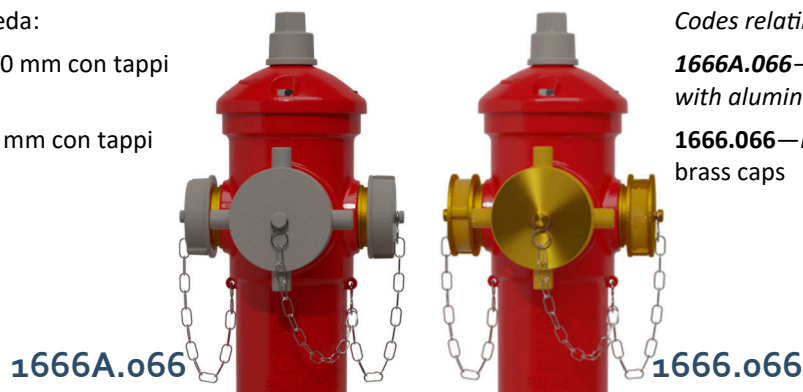
Hydrant style: pillar fire hydrant style EUR, with three outlets, type A, depth 700 mm, antifreeze automatic drainage system, according to UNI EN 14384, CE marking

Modello idrante: idrante soprasuolo modello EUR in ghisa a tre sbocchi, tipo A, profondità 700 mm, con sistema di drenaggio automatico antigelo, a norma UNI EN 14384, marcatura CE.

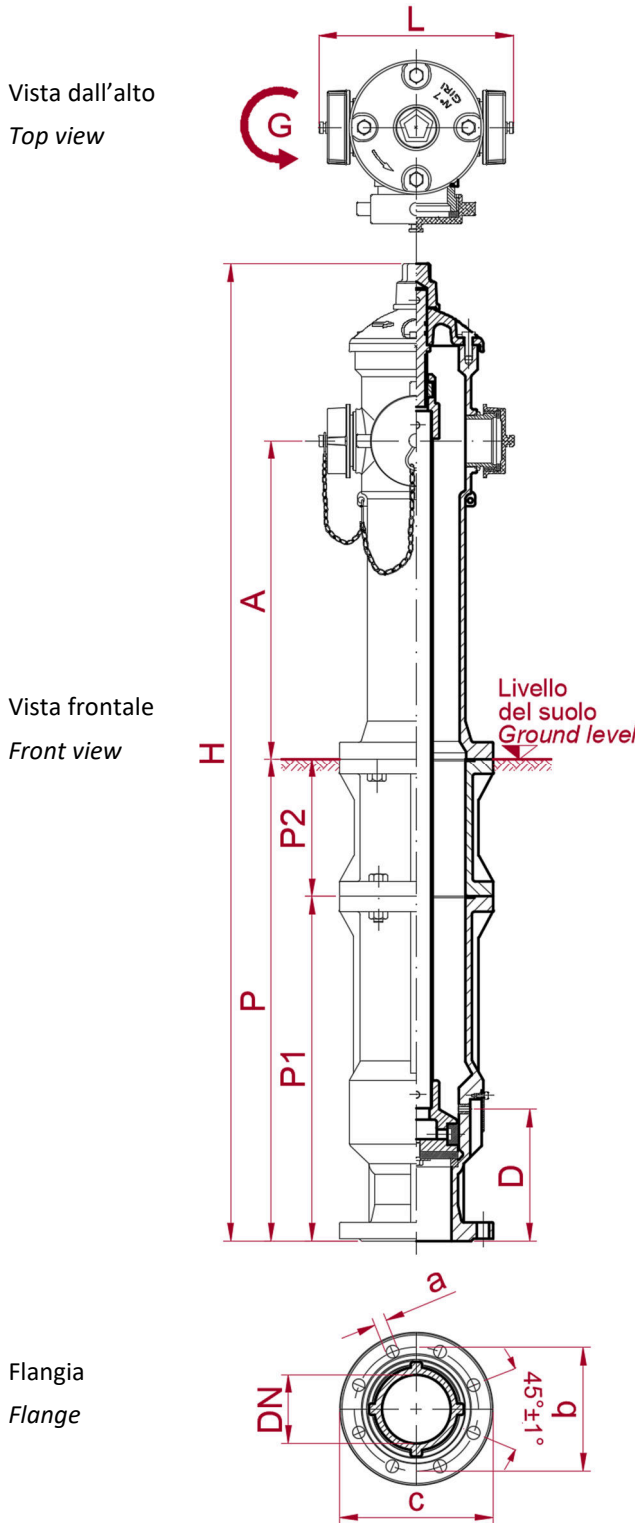
3. DIMENSIONI E PESO - DIMENSIONS AND WEIGHT

DN 100	
1666A.066	
1666.066	
IDRANTE - HYDRANT	
H	1420mm
A	450mm
P	700mm
P1	500mm
P2	200mm
D	200mm
L	280mm
FLANGIA - FLANGE	
DN	100mm
a	19mm
b	180mm
c	220mm
PESO - WEIGHT	
1666A.066	74kg
1666.066	76kg
Numero di giri per apertura completa dell'idrante Number of turns to fully open the hydrant	
G	7
