**BOCCIOLONE ANTINCENDIO S.p.A.**

**ST-066A-14 · Rev.0**

**Idrante soprasuolo modello EUR tipo A  
profondità 1000 mm (DN 65)**

*Dry barrel Pillar hydrant style EUR type A  
depth 1000 mm (DN 65)*

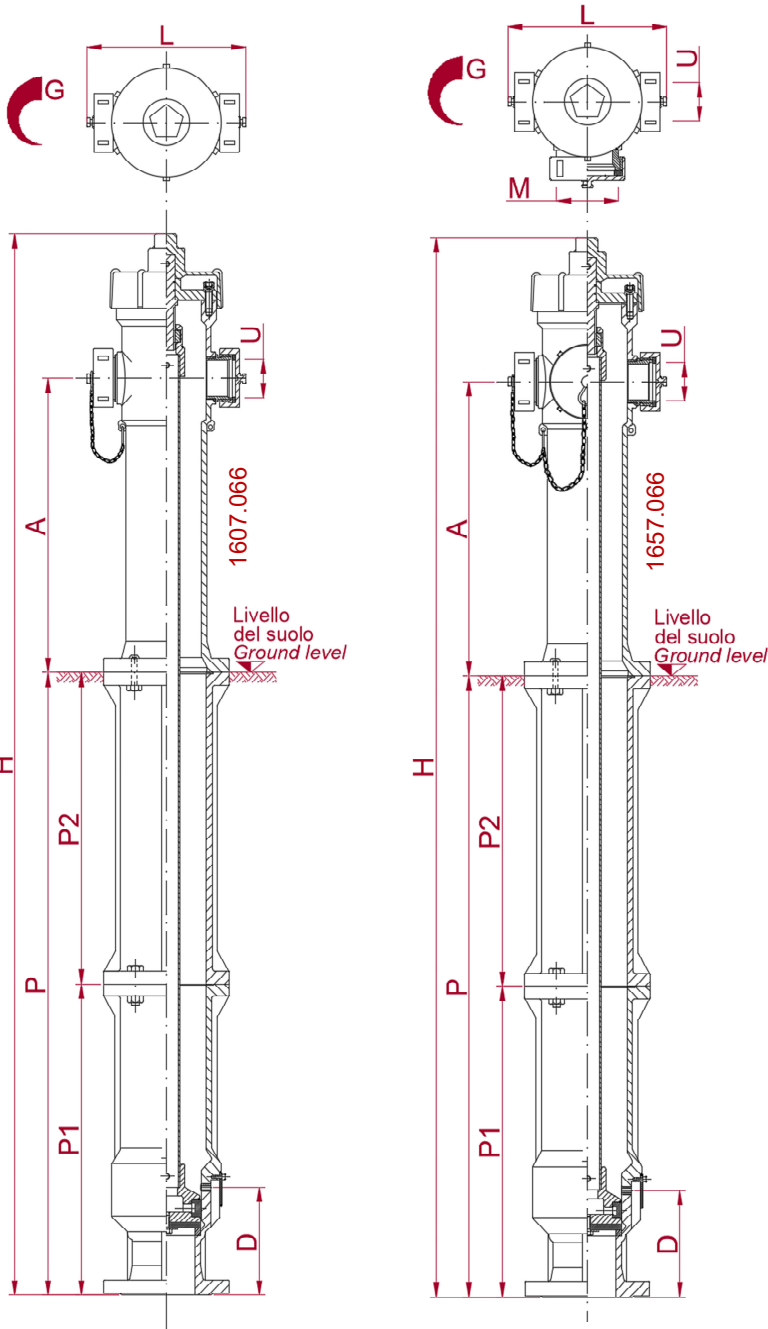
Fig. 1

Vista dall'alto  
Top view

Vista frontale  
Front view

Flangia  
Flange

<b>DN 65</b>	
<b>1607.066—1657.066</b>	
<b>IDRANTE - HYDRANT</b>	
<b>H</b>	1780mm
<b>A</b>	550mm
<b>P</b>	1000mm
<b>P1</b>	500mm
<b>P2</b>	500mm
<b>D</b>	125mm
<b>L</b>	270mm
<b>ATTACCHI CONNECTIONS</b>	
<b>U</b>	UNI DN 70
<b>M</b>	UNI DN 100
<b>FLANGIA - FLANGE</b>	
<b>DN</b>	65mm
<b>a</b>	19mm
<b>b</b>	145mm
<b>c</b>	187mm
<b>Numero di giri per apertura completa dell'idrante Number of turns to fully open the hydrant</b>	
<b>G</b>	6,5

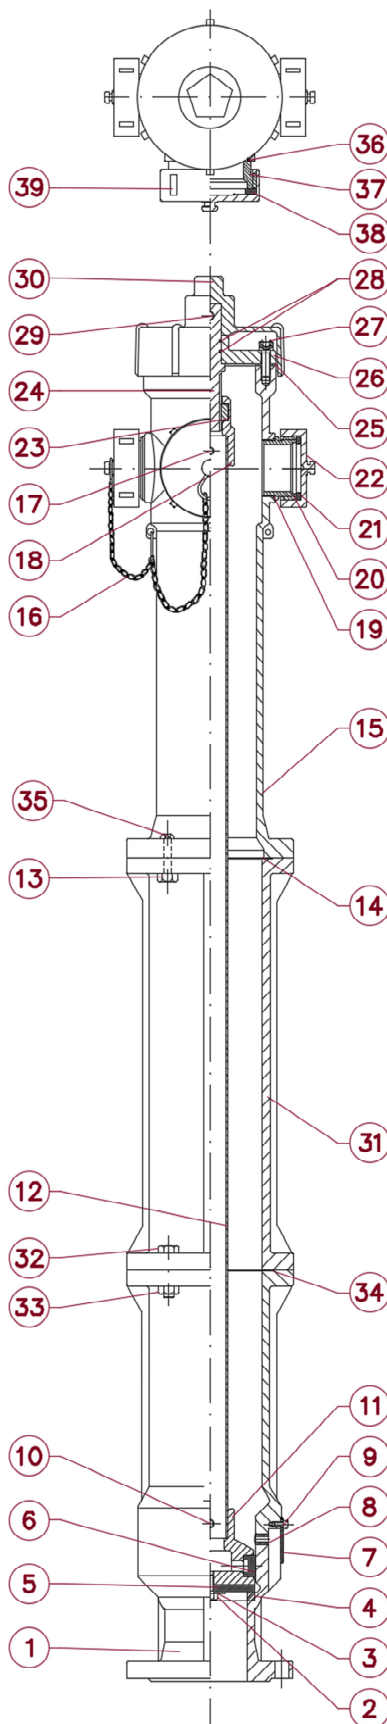
Fig. 2

ID	Descrizione	Description	ID Mater.
1	Scatola valvola	Body valve	D
2	Vite M10	Screw M10	A
3	Rondella	Washer	A
4	Anello Sede	Seat ring	B
5	Guarnizione tenuta	Seat seal	E
6	Guarnizione scarico	Drain seal	E
7	Copriscarico	Drain cover plate	A
8	Boccola scarico	Drain sleeve	B
9	Vite M6	Screw M6	A
10	Spina elastica	Pin	C
11	Otturatore	Obturator	D
12	Asta otturatore	Obturator shaft	A
13	Dado M10	Screw M10	A
14	Guarnizione	Gasket	E
15	Colonna (con 2 o 3 sbocchi)	Shell (with 2 or 3 outlets)	D
16	Catenella	Chain	A
17	Spina elastica	Pin	C
18	Attacco per madrevite	Fitting	D
19	O-ring	O-ring	E
20	Attacco UNI DN 70	UNI connection DN 70	B
21	Guarnizione UNI	UNI seal	E
22	Tappo	Blind cap	D
23	Madrevite	Female nut	B
24	Albero manovra	Stem	B
25	Guarnizione	Seal	E
26	Coperchio	Hydrant cover	D
27	Vite M10	Screw M10	A
28	O-ring	O-ring	E
29	Spina elastica	Pin	A
30	Cappello di manovra	Hand wheel	D
31	Tronchetto prolunga	Extension	D
32	Vite M10	Screw M10	A

33	Dado M10	Nut M10	A
34	Guarnizione	Gasket	E
35	Vite TBCE M10	Screw TBCE M10	F
36*	O-ring	O-ring	E
37*	Attacco UNI DN 100	UNI connection DN 100	B
38*	Guarnizione UNI	UNI seal	E
39*	Tappo	Blind cap	D

Vista dall'alto  
Top viewVista frontale  
Front view

COD.	DESCRIZIONE RICAMBI DESCRIPTION OF SPARE PARTS	POSIZIONE DISEGNO (x Quantità inclusa) · vedi fig. 2 DRAWING REFERENCE (x Included pcs.) · see fig. 2											
A0074	Scatola valvola A Body valve A	1(x1)	4(x1)	7(x1)	8(x1)	9(x1)	14(x1)						
M58983ALV	Colonna con due sbocchi Shell with two outlets	15(x1)											
M62872LV	Cappello di manovra Hand wheel	30(x1)											
A0006	Otturatore completo A Obturator assembly A	2(x1)	3(x1)	5(x1)	6(x1)	10(x1)	11(x1)	12(x1)	17(x1)	18(x1)	23(x1)	24(x1)	28(x2)
A0035	Asta di manovra con madre vite Stem assembly	23(x1)	24(x1)	28(x2)									
A0088	Set completo Bulloni A Set of bolts A	2(x1)	3(x1)	9(x1)	10(x1)	13(x4)	17(x1)	27(x4)	29(x1)	32(x4)	33(x4)	35(x4)	
A0083	Set completo guarnizioni* Set of seals*	5(x1)	6(x1)	14(x1)	19(x2)	21(x2)	25(x1)	28(x2)	34(x1)				
M62909	Guarnizione tenuta Seat seal	5(x1)											
M58976LV	Tronchetto per prof. 1000 Extension for depth 1000	31(x1)

COD.	DESCRIZIONE RICAMBI DESCRIPTION OF SPARE PARTS	POSIZIONE DISEGNO (x Quantità inclusa) · vedi fig. 2 DRAWING REFERENCE (x Included pcs.) · see fig. 2											
A0074	Scatola valvola A Body valve A	1(x1)	4(x1)	7(x1)	8(x1)	9(x1)	14(x1)						
M59005ALV	Colonna con tre sbocchi Shell with three outlets	15(x1)											
M62872LV	Cappello di manovra Hand wheel	30(x1)											
A0006	Otturatore completo A Obturator assembly A	2(x1)	3(x1)	5(x1)	6(x1)	10(x1)	11(x1)	12(x1)	17(x1)	18(x1)	23(x1)	24(x1)	28(x2)
A0035	Asta di manovra con madre vite Stem assembly	23(x1)	24(x1)	28(x2)									
A0088	Set completo Bulloni A Set of bolts A	2(x1)	3(x1)	9(x1)	10(x1)	13(x4)	17(x1)	27(x4)	29(x1)	32(x4)	33(x4)	35(x4)	
A0083	Set completo guarnizioni Set of seals	5(x1)	6(x1)	14(x1)	19(x2)	21(x2)	25(x1)	28(x2)	34(x1)	36(x1)	38(x1)		
M62909	Guarnizione tenuta Seat seal	5(x1)											
M58976LV	Tronchetto per prof. 1000 Extension for depth 1000	31(x1)

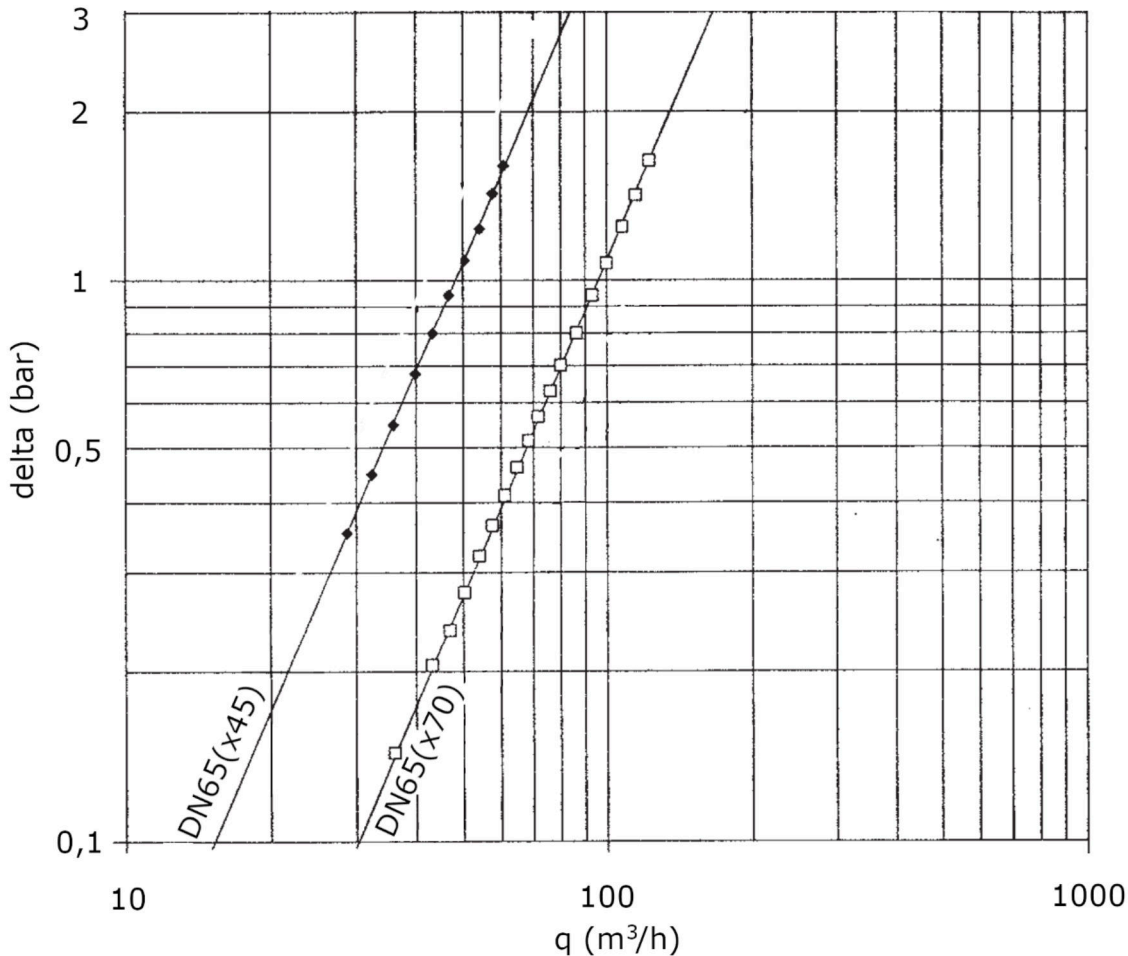
**Fig. 3**

**GRAFICO PERDITA DI CARICO CON UNA BOCCA IN FUNZIONE**  
*PRESSURE DROP WITH ONE OUTLET WORKING*

**Attenzione:** il dato è rilevato con l'idrante in posizione orizzontale. Ai fini del calcolo va aggiunta la perdita di carico dovuta alla differenza di quota geometrica.

**Remark:** the pressure drop has been obtained with hydrant in horizontal position. To calculate the correct value of the pressure drop the figure shall be increased with pressure drop due to height difference between inlet and outlet.

**DN65(X70)** - idrante DN65 con sbocchi UNI 70 — *hydrant DN65 with outlets UNI 70*

**DN65(X45)** - idrante DN65 con sbocchi UNI 45 — *hydrant DN65 with outlets UNI 45*

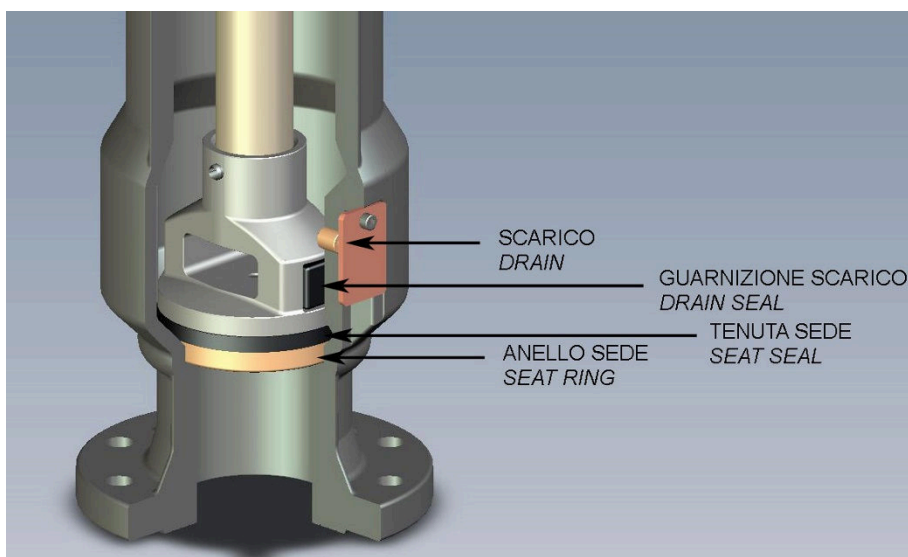
Fig. 4

**Informazione importante in merito alla tenuta dell'idrante (vedere fig.4).**

- a. Idrante chiuso. L'idrante viene chiuso ma trafila acqua dal foro di drenaggio. Ciò è dovuto ad un difetto di tenuta della sede. La sede è piana ed il deposito di impurità su di essa determina la non perfetta tenuta della guarnizione dell'otturatore. Consigliamo per questo motivo di installare l'idrante con otturatore chiuso ed eseguire dopo l'installazione un'abbondante lavaggio dell'idrante, aprendolo completamente dopo aver rimosso i tappi delle uscite laterali.

- b. Idrante aperto. L'idrante viene aperto e fuoriesce acqua dal drenaggio. Rispetto al problema precedente esce acqua in pressione. Tale problema è banalmente dovuto al fatto che l'idrante non viene aperto completamente. In questa condizione la guarnizione di scarico, che trasla verticalmente durante la fase di apertura, non ha raggiunto il posizionamento di chiusura del foro e quindi l'acqua continua a fuoriuscire. Il problema si risolve quando si ruota il cappello di manovra in direzione di apertura fino a fine corsa.

**Important remark about hydrant tightness (see fig.4).**

- a. *Hydrant closed. When closing hydrant leak is noticed from water drain. Due to the fact the seat of the valve is plane, sinks and impurities lying on it can cause leakage. It's recommended to keep hydrant closed during installation and during commissioning of the system to fully open the hand wheel with outlets opened in order to prevent this problem*
- b. *Hydrant open. When opening hydrant leak is noticed from water drain. In this case pressure of water is much higher than previous case. This problem is due to the fact the hydrant is not completely open. In this condition the drain seal cannot cover the drain hole and therefore water comes out from drain hole. When rotating the hand wheel the seal goes up but only when hydrant is fully opened the correct position of drain seal is settled. To solve the matter the hand wheel shall be fully open enabling the hydrant to work properly*
