**Art.
64/B**

**Idrante sottosuolo modello EUR tipo Crotone
DN 50 - Sbocco a baionetta**

*Dry underground hydrant style EUR type Crotone
DN 50 - Quick connect outlet*

TECHNICAL BULLETIN

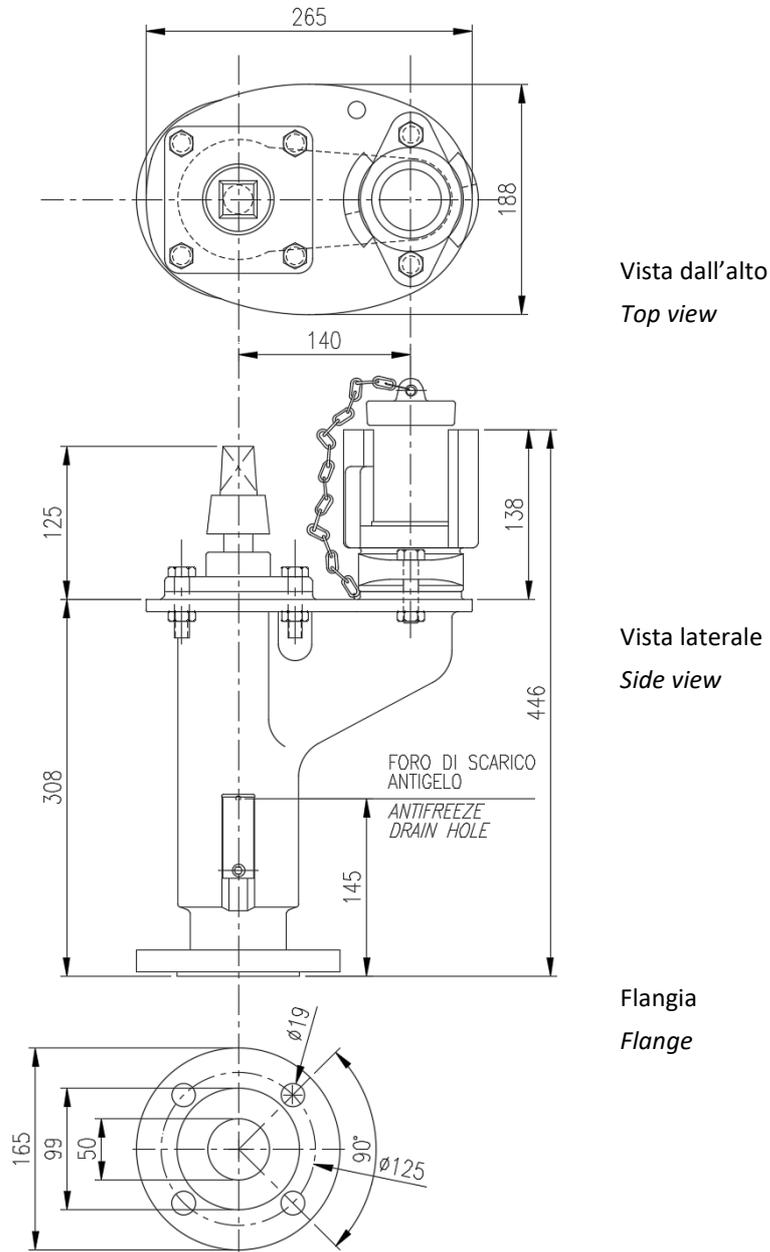
Fig. 1

3. DIMENSIONI - DIMENSIONS

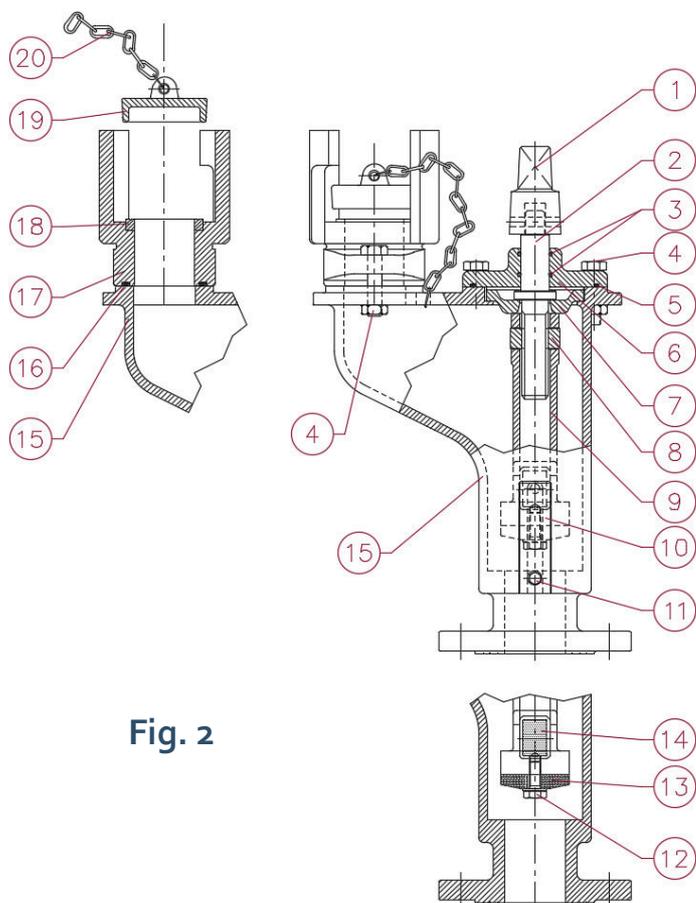
Fig. 2

4. COMPONENTI - COMPONENTS

ID	Descrizione	Description	ID Mater.
1	Innesto chiave quadra	Square coupling for spanner	D
2	Albero manovra	Stem	B
3	Oring	Oring	E
4	Vite e dado M12	Screw and nut M12	A
5	Guarnizione coperchio	Hydrant cover seal	E
6	Coperchio	Hydrant cover	D
7	Distanziale	Spacer	D
8	Madrevite	Female nut	B
9	Otturatore	Obturator	D
10	Copriscarico	Drain cover plate	C
11	Vite TCE M6	Screw TCE M6	A
12	Vite M10	Screw M10	A
13	Guarnizione tenuta	Seat seal	E
14	Guarnizione scarico	Drain seal	E
15	Scatola valvola	Body valve	D
16	Guarnizione attacco	Outlet connection gasket	E
17	Raccordo baionetta	Outlet quick fitting	D
18	Sede baionetta	Seat for quick connectioin	B
19	Tappo di protezione	Cover	D
20	Catenella	Chain	A

COD.	DESCRIZIONE RICAMBI DESCRIPTION OF SPARE PARTS	POSIZIONE DISEGNO (x Quantità inclusa) · vedi fig. 2 DRAWING REFERENCE (x Included pcs.) · see fig. 2													
A0062	Kit ripristino idrante sottosuolo (parte interna e coperchio) Replacement kit for underground hydrant (internal parts and cover)	1(x1)	2(x1)	3(x2)	4(x4)	5(x1)	6(x1)	7(x1)	8(x1)	9(x1)	12(x1)	13(x1)	14(x1)		
A0058	Attacco baionetta Outlet quick fitting	16(x1)	17(x1)	18(x1)	19(x1)	20(x1)									
A0066	Set tenute e bulloni* Sealing and bolts kit*	3(x2)	4(x6)	5(x1)	11(x1)	12(x1)	13(x1)	14(x1)	16(x1)

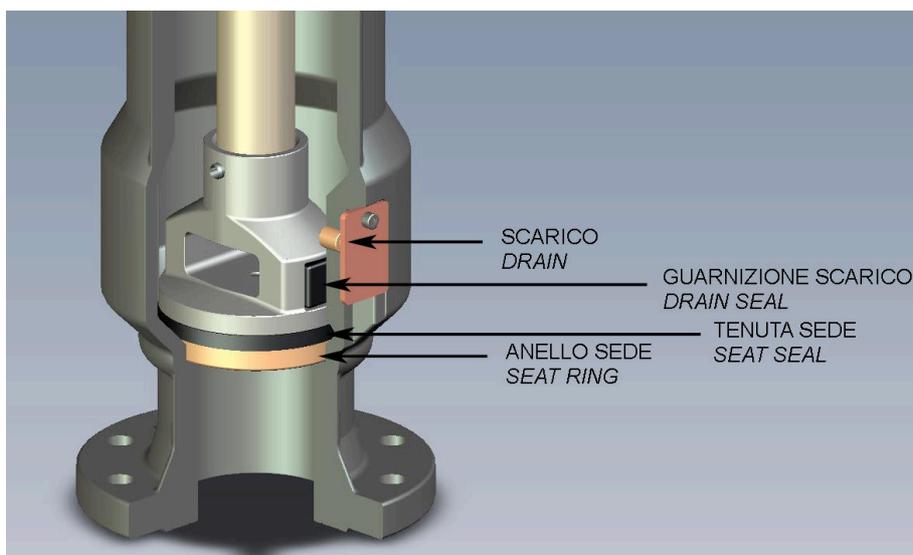
Fig. 4

Informazione importante in merito alla tenuta dell'idrante (vedere fig.4).

- Idrante chiuso.** L'idrante viene chiuso ma trafila acqua dal foro di drenaggio. Ciò è dovuto ad un difetto di tenuta della sede. La sede è piana ed il deposito di impurità su di essa determina la non perfetta tenuta della guarnizione dell'otturatore. Consigliamo per questo motivo di installare l'idrante con otturatore chiuso ed eseguire dopo l'installazione un'abbondante lavaggio dell'idrante, aprendolo completamente dopo aver rimosso i tappi delle uscite laterali.

- Idrante aperto.** L'idrante viene aperto e fuoriesce acqua dal drenaggio. Rispetto al problema precedente esce acqua in pressione. Tale problema è banalmente dovuto al fatto che l'idrante non viene aperto completamente. In questa condizione la guarnizione di scarico, che trasla verticalmente durante la fase di apertura, non ha raggiunto il posizionamento di chiusura del foro e quindi l'acqua continua a fuoriuscire. Il problema si risolve quando si ruota il cappello di manovra in direzione di apertura fino a fine corsa.

Important remark about hydrant tightness (see fig.4).

Troubleshooting: during commissioning of hydrant some installers claim that hydrant leaks from drainage hole. All hydrants are carefully tested after assembling and so only exceptionally leakage is due to production fault. The leakage may occur in two different cases:

- Hydrant closed. When closing hydrant leak is noticed from water drain. Due to the fact the seat of the valve is plane, sinks and impurities lying on it can cause leakage. It's recommended to keep hydrant closed during installation and during commissioning of the system to fully open the hand wheel with outlets opened in order to prevent this problem*
- Hydrant open. When opening hydrant leak is noticed from water drain. In this case pressure of water is much higher than previous case. This problem is due to the fact the hydrant is not completely open. In this condition the drain seal cannot cover the drain hole and therefore water comes out from drain hole. When rotating the hand wheel the seal goes up but only when hydrant is fully opened the correct position of drain seal is settled. To solve the matter the hand wheel shall be fully open enabling the hydrant to work properly*
